De weg terug

Voorstel voor herstel van een Geneineindse kerkepad in Bakel

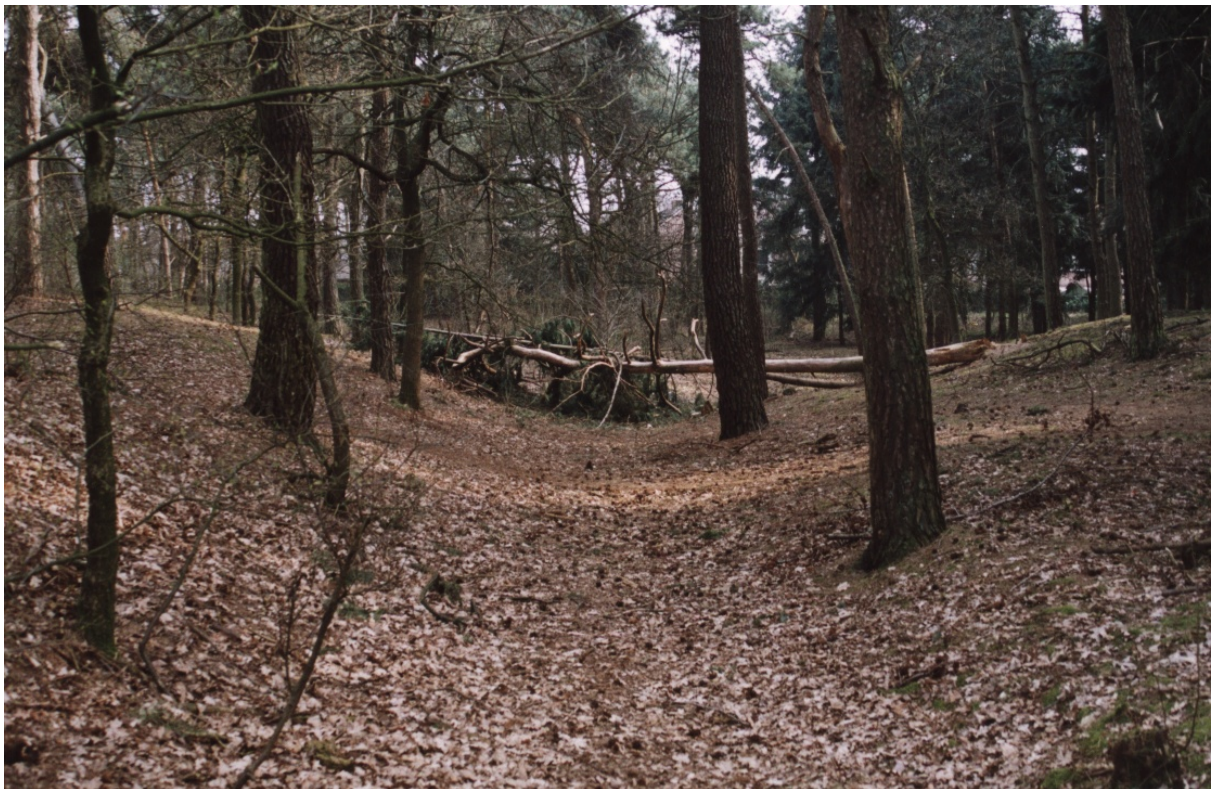
Het westelijke kerkepad van Geneineind is als 'uitgesleten' pad herkenbaar. Het wordt niet gebruikt, want hij is 'gedwarsboomd'.

Twee andere kerkepaden vanuit Geneineind zijn deels wel bewaard gebleven. Het gaat dan om de stukken die juist in het stuif- en bosgebied zijn achtergebleven. Deze delen van de kerkepaden zijn niet meer in gebruik als (wandel)pad, maar wel herkenbaar omdat het tracé van de paden is 'uitgesleten'. Door het gebruik van de paden raakt het zand los en gaat stuiven, zodat de paden langzaam maar zeker lager komen liggen. Het ziet er uit alsof ze zijn uitgesleten.

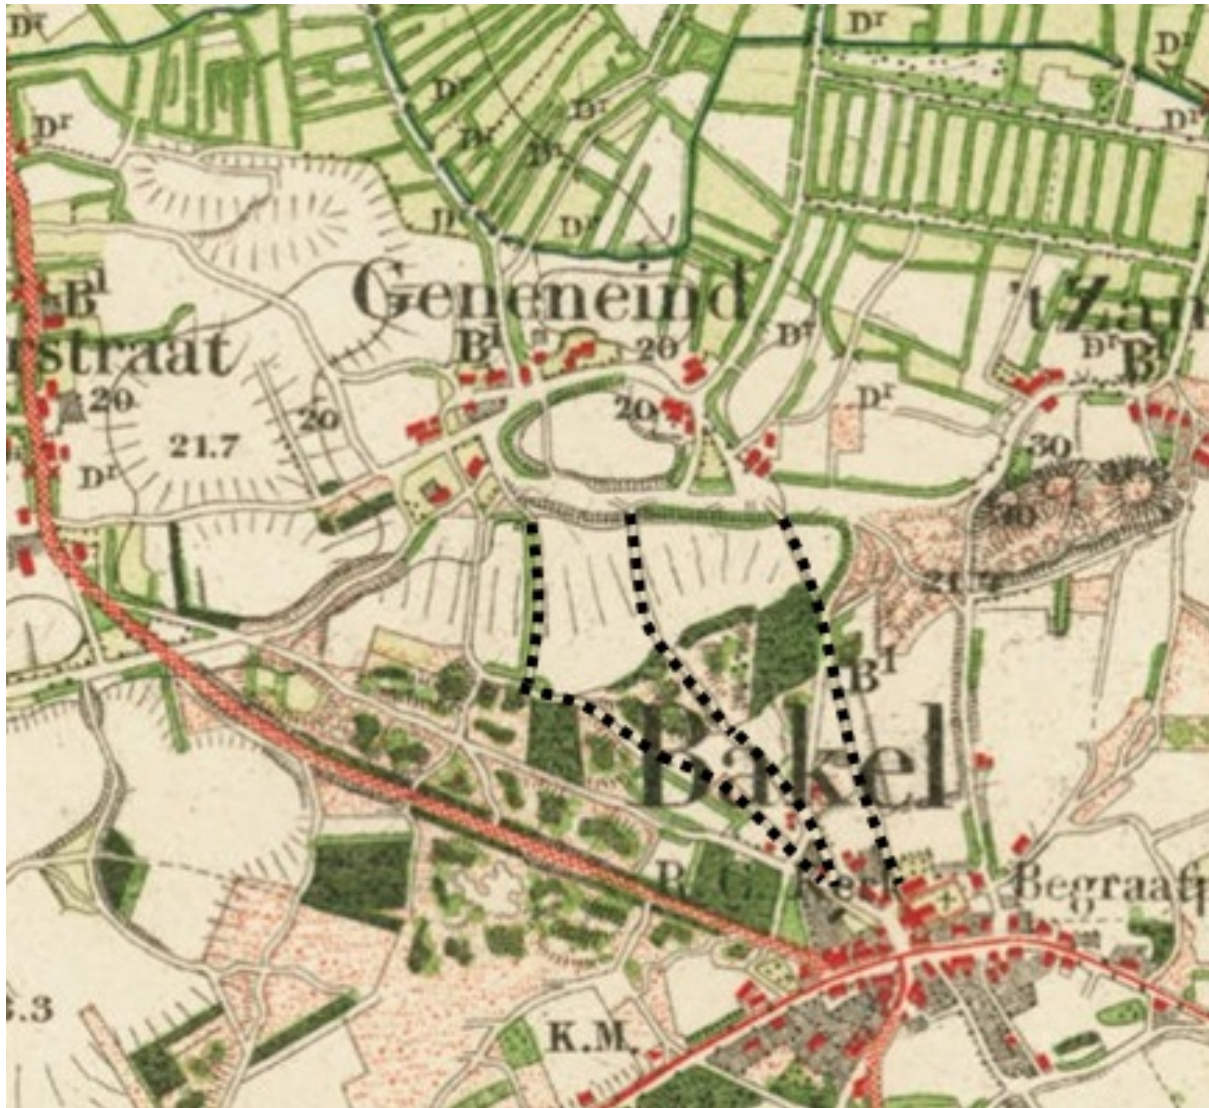
Situatie aan de noordkant van Bakel in 1900. Zwart gestippeld de Geneineindse kerkepaden. De meest rechtse is de huidige Bernardstraat.

Op de topografische kaart van de noordkant van Bakel zijn de Geneineindse kerkepaden aangegeven. Op bijgaande kaart zijn ze met een zwarte stippellijn geaccentueerd. De meest oostelijke is nu de Bernardstraat. Van de meest westelijke is alleen het stuk in het bos bewaard. Herstel ervan is zeker aan te bevelen. Het is namelijk de enige manier om ervoor te zorgen dat ze in hun oude, holle vorm bewaard blijven.

De middelste pad op de kaart van 1900 is niet alleen in het bos, maar ook deels in het stratenpatroon bewaard. Herstel van dit kerkepad is het onderwerp en doel van deze notitie. Als we in deze notitie spreken over het kerkepad dan wordt daar steeds deze mee bedoeld.

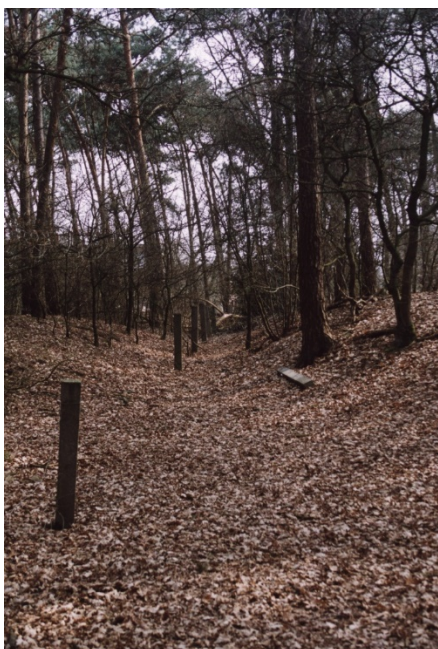
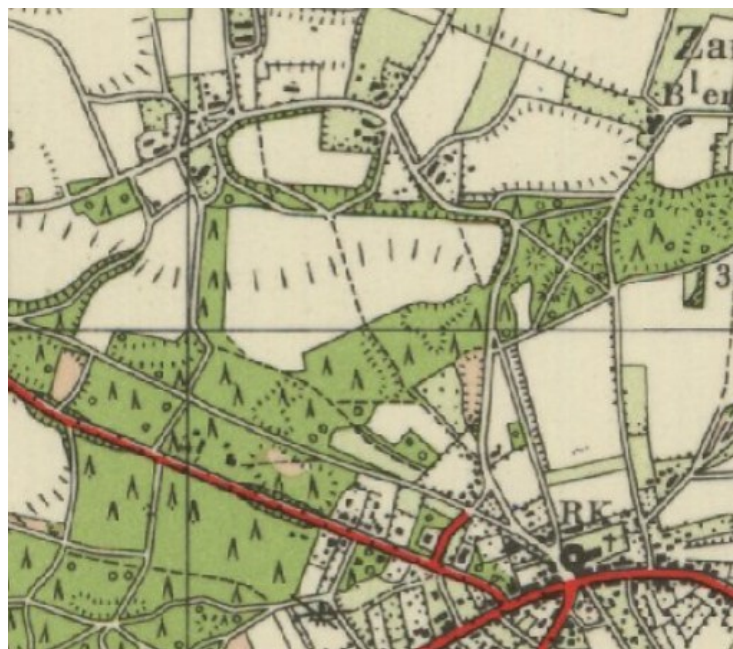
Hieronder de kaart van 1953. De kerkepaden bestaan nog en zijn met stippellijnen aangegeven.

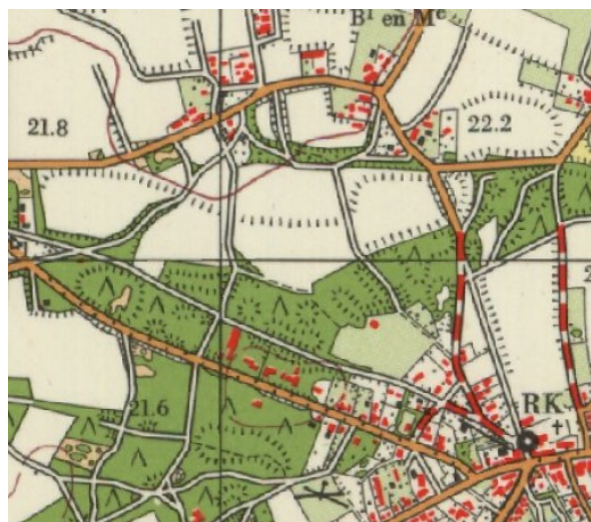
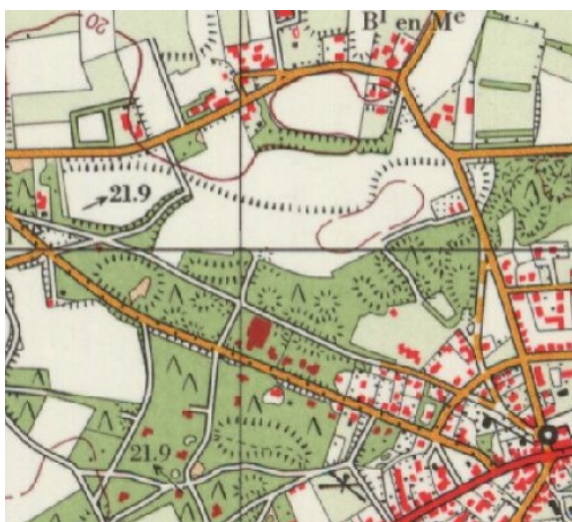
Op de kaarten van 1963 (links) en 1973 (rechts) hierboven is te zien dat in die tussentijd de delen van de kerkepaden op de akker aan de zuidkant van Geneeneind verdwenen zijn, terwijl de Bernardstraat is verhard.

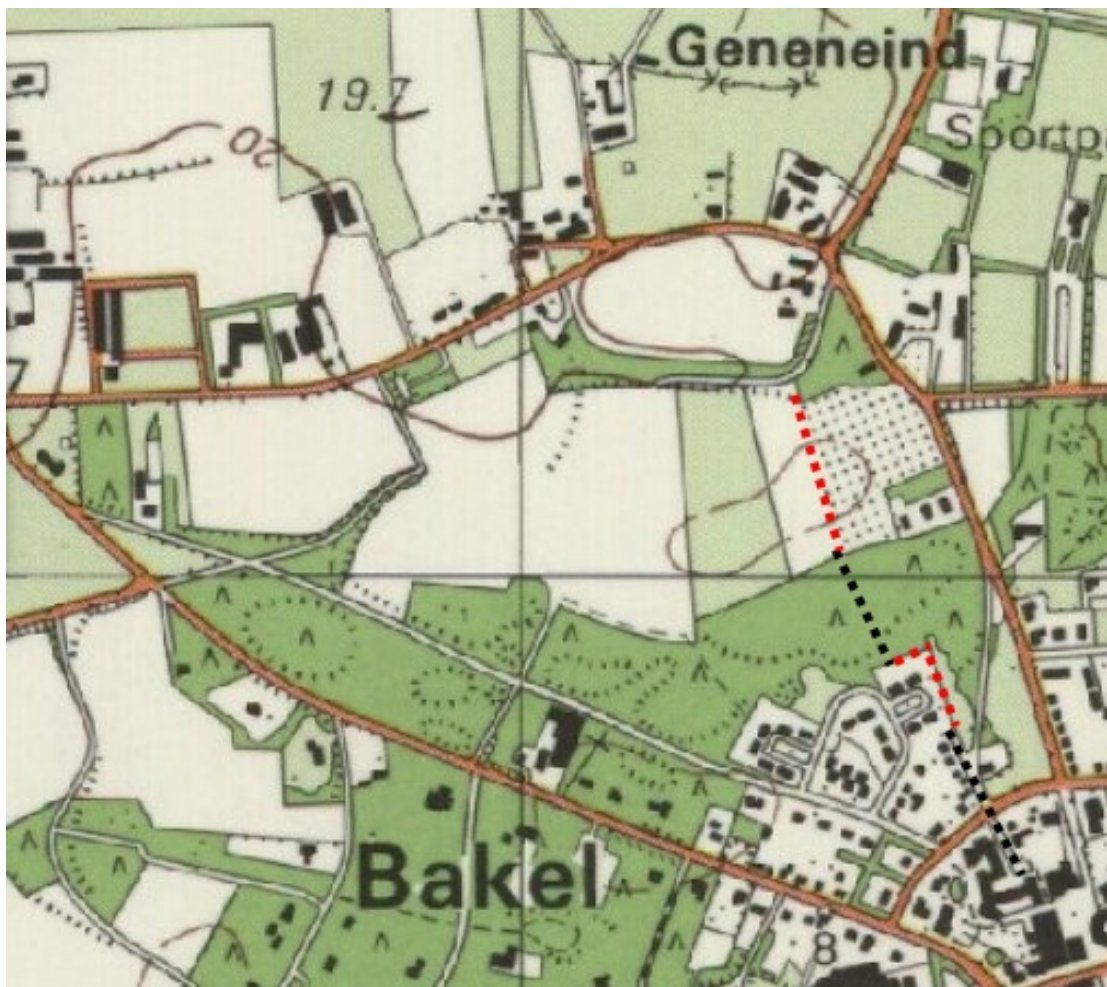
De huidige topografische situatie. Zwart gestippeld zijn bestaande tracés van het kerkepad. Rood gestippeld zijn de mogelijke tracés voor herstel van het kerkepad.

Heemkundekring Bakel en Milheeze en Landschap Bakel-Gemert zien mogelijkheden om het kerkepad van Geneneind te herstellen. Door het bos kan het oude tracé worden gevolgd. Dit tracé moet wel toegankelijk worden gemaakt. Begroeiing en andere belemmeringen moeten worden verwijderd. Zuidelijk van het bos zal het nieuwe tracé om een groepje huizen heen worden geleid. Dat kan aan de noordoostzijde achter de huizen aan de Speelweide om richting de Kerkседriessen. Het kan eventueel ook aan de westkant. Bij de laatste mogelijkheid sluit het kerkepad aan op de Speelweide. De eerste mogelijkheid heeft de voorkeur.
